Projet de transfert d'office dans le domaine public métropolitain
de la voie privée dénommée rue des Chantiers Crucy
sise sur le territoire de la commune de Nantes – Quartier 2

3.6 – NOTE INDIQUANT LES CARACTÉRISTIQUES TECHNIQUES DE L'ÉTAT D'ENTRETIEN DE LA VOIE

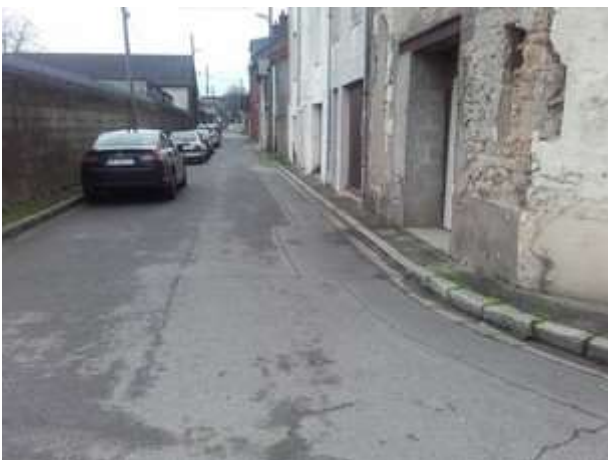
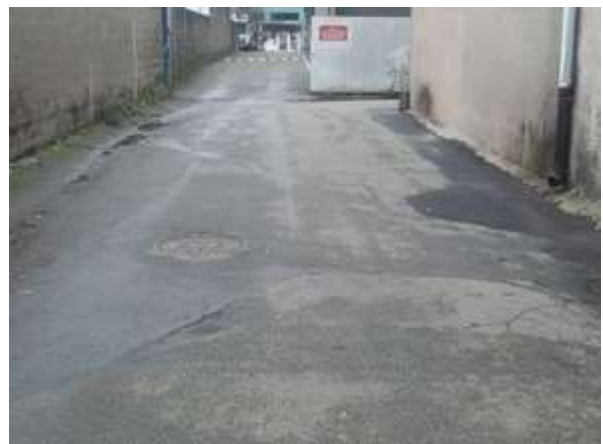
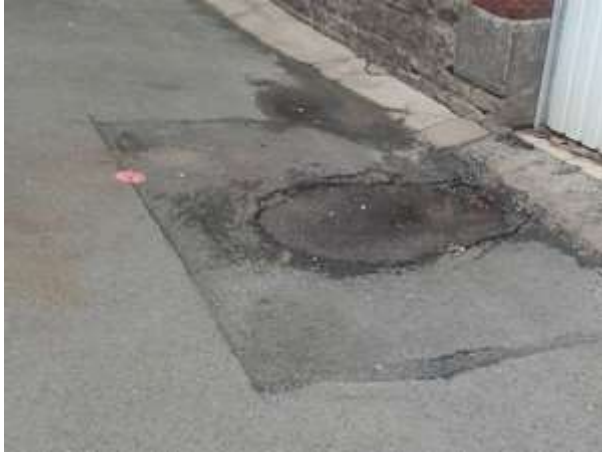
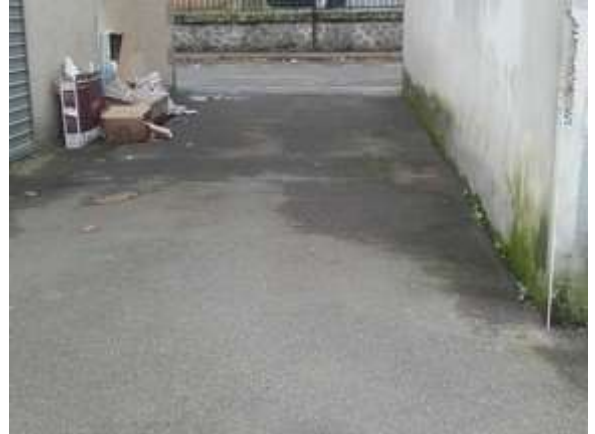
Revêtement de la chaussée : la chaussée est revêtue d'un enrobé plutôt usé présentant quelques faiencage, des déformations et de nombreuses réparations. On peut trouver à quelques endroits des traces de pavés qui laissent à penser que l'enrobé a été directement appliqué sur une structure pavée.

On aboutit à une note globale de C. Pour une voie tertiaire, cela correspond à des travaux de rénovation des revêtements de surface sous 3 à 5 ans.

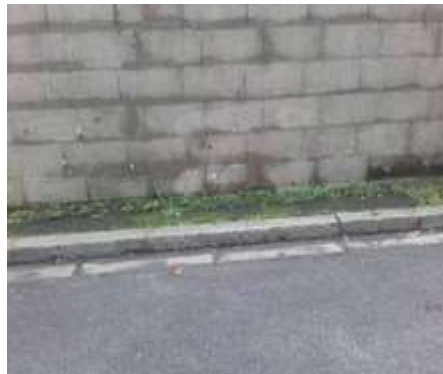
Cheminement piétons : pas de trottoirs suffisamment larges sur l'ensemble du linéaire. A noter la présence de bordures sur une partie du linéaire mais elles ont plutôt une fonction de canalisation des eaux pluviales et chasse-roues. Les bordures sont globalement en bon état.

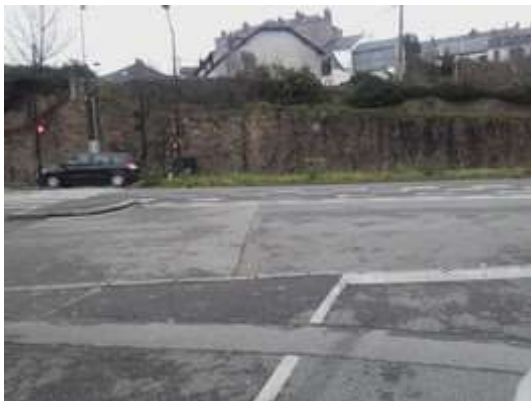
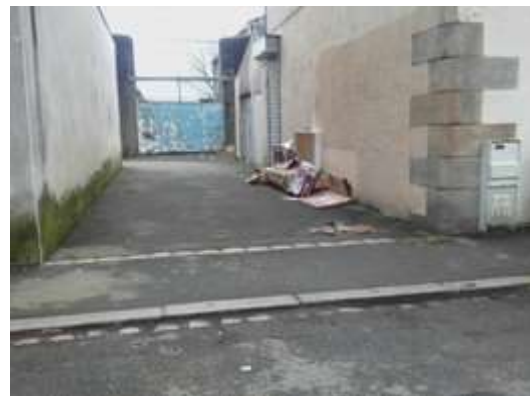
Raccordement sur la voie publique : Les 2 extrémités de la voie se raccordent à la rue Bougainville : d'un côté via un STOP et le passage d'une bordure, de l'autre côté via un trottoir traversant.

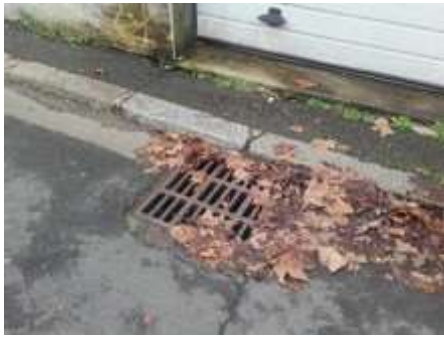
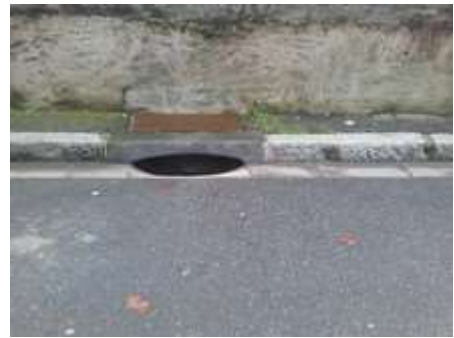
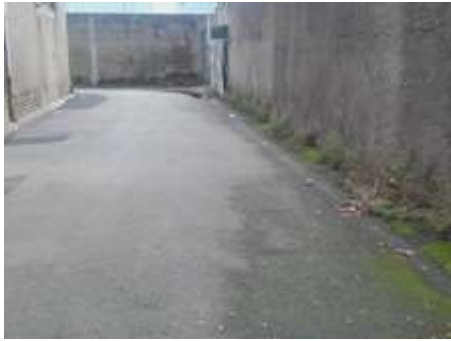
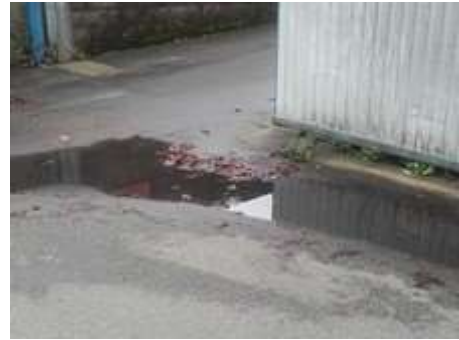
On peut cependant relever la présence de 3 grilles et un avaloir sur l'ensemble du linéaire (tous sur le tronçon situé au droit de la sortie du centre technique de la Cale de Crucy).

Les eaux pluviales sont guidées vers les grilles et avaloirs par le terrain naturel d'une part et par les bordures d'autres part. L'absence de caniveaux du côté du tronçon le plus à l'ouest entraîne des stagnations d'eaux, du fait des déformations successives de la chaussée.

Il conviendra de faire une inspection des réseaux EU et EP pour en vérifier l'état et déceler si des travaux sont nécessaires avant d'éventuels travaux de voirie.

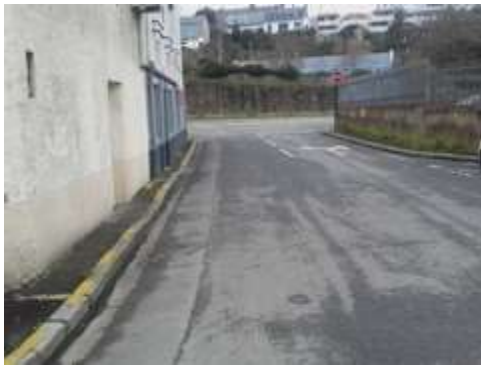
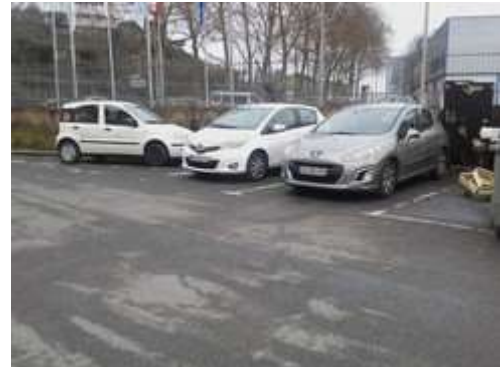
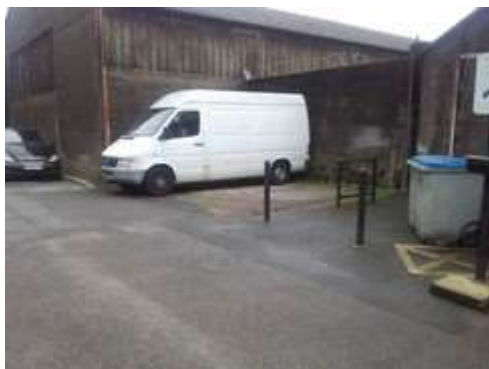
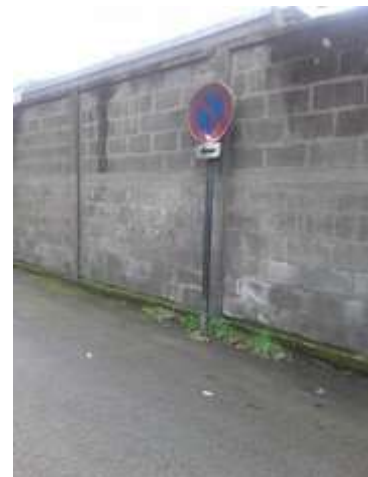
Mobilier urbain, signalisation verticale et horizontale : on notera la présence de quelques potelets et barrières dans une enclave réservée à du stockage de bacs OM et places de stationnement. La signalisation horizontale est très peu présente : marquages (en mauvais état des) places de stationnement, ligne discontinue jaune au débouché du carrefour et marquage d'approche et de priorité du carrefour (en bon état).

La signalisation verticale est constituée de 2 panneaux d'interdiction de stationner et un panneau stop en bon état (nettoyage à faire toutefois).

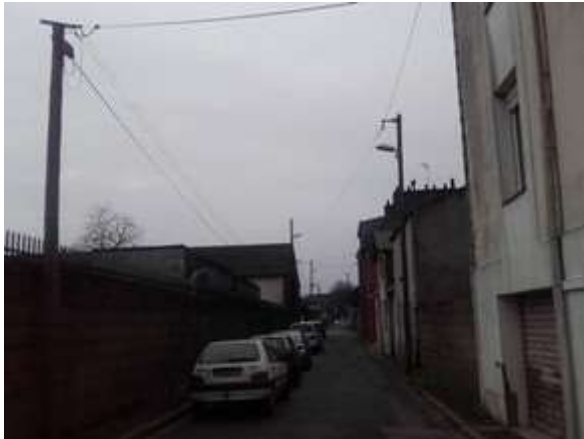
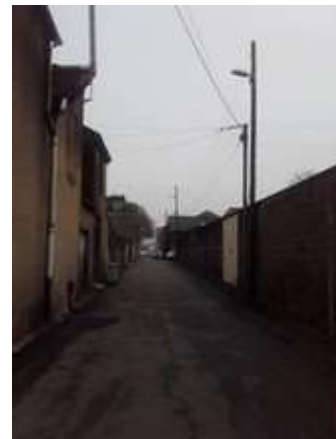
Eclairage, équipements et réseaux divers : La rue est éclairée ; le réseau est aérien de même que les réseaux Télécom et électrique.

Les lanternes sont posées sur des supports bois et sont vétustes.
