Projet de transfert d'office dans le domaine public métropolitain
de la voie privée dénommée rue des Chantiers Crucy
sise sur le territoire de la commune de Nantes – Quartier 2

3.6 – NOTE INDIQUANT LES CARACTÉRISTIQUES TECHNIQUES DE L'ÉTAT D'ENTRETIEN DE LA VOIE

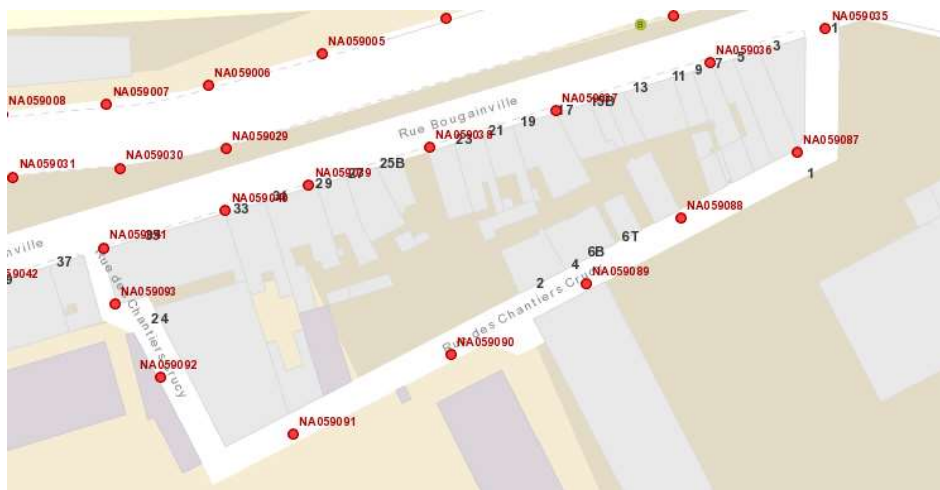
Les lanternes sont posées sur des supports bois et sont vétustes.

Représentation schématique de l'emplacement des point lumineux – source : Nantes Métropole
